Projekt nr. 228308  
Dokument nr. 1223572599  
Version 1  
Udarbejdet af SBI  
Kontrolleret af HLP  
Godkendt af HLP

April 2017

## DRÆNING OG KLIMASIKRING AF GRUNDEJERFORENINGEN KJÆRGÅRDEN

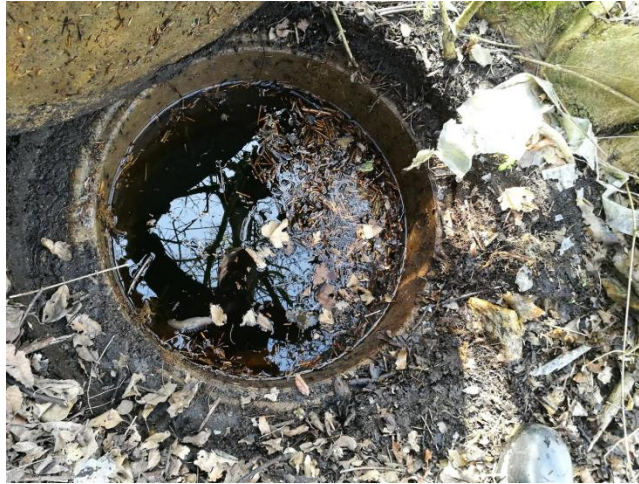
En brønd blev åbnet, vandet stod her i terræn. Afløbet for denne brønd er formentlig stoppet.

Figur 1. Tilstoppet brønd.

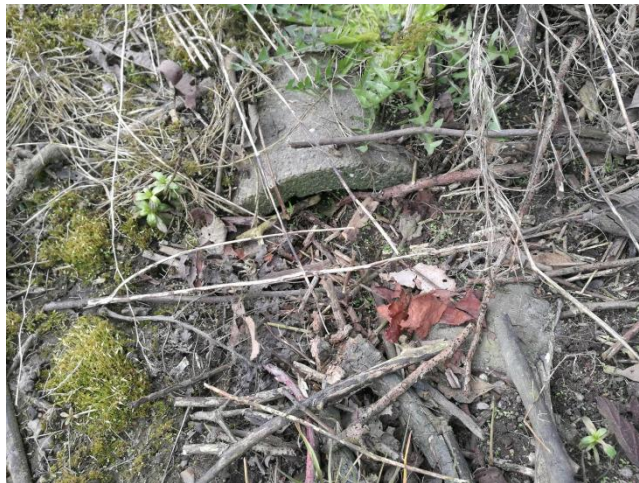
I flere tilfælde blev rør under veje og stier fundet i en så dårlig stand, at disse ikke har nogen hydraulisk effekt. Rørunderføringerne er fyldt med jord og planterester.

Figur 2. Tilstoppet rør.

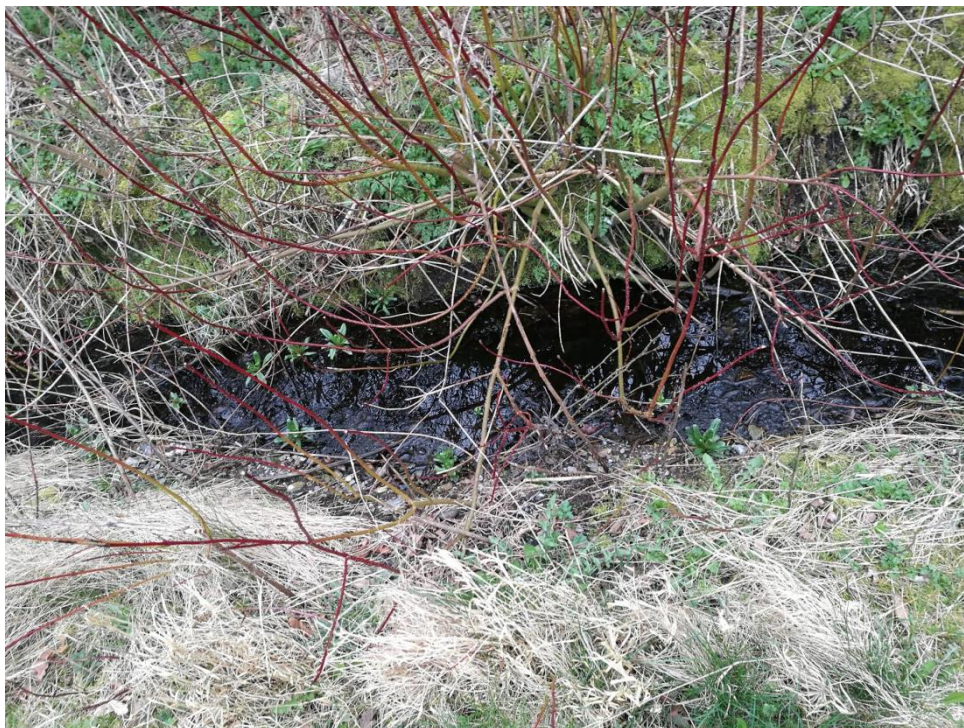
Flere grøfter blev observeret med stillestående vand, dette skyldes formentlig et bagfald på grøften, eller en tilstoppet rørledning længere nedstrøms. Området omkring grøfter var meget fugtigt og det kunne ses ud fra beplantningen at området er meget sumpet. Det kan være en mulighed at kontrollere faldet hen imod den nærmeste brønd.

Figur 3. Grøft med vand i terræn.

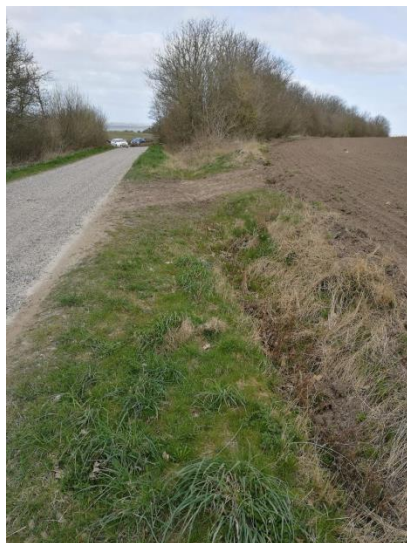
Ved flere tilfælde blev der fundet udkørsler og andre passager, hvor der ikke var en rønderføring. Dette giver en barriere, der gør at vandet ikke kan løbe bort.

Figur 4. Manglende rønderføring.

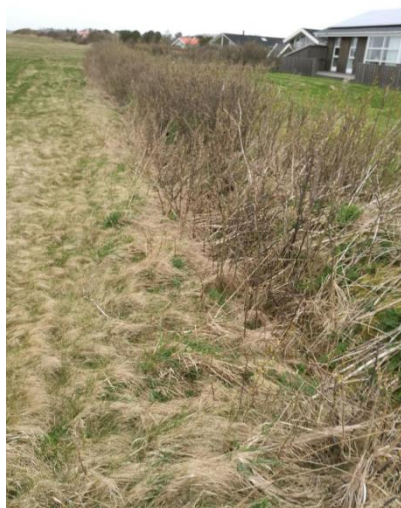
Grøfterne i området har en varierende tilstand. Flere steder er grøfterne groet efter i sådan en grad, at disse ikke længere er funktionsdygtige.

Figur 5. Dårligt vedligeholdt grøft.

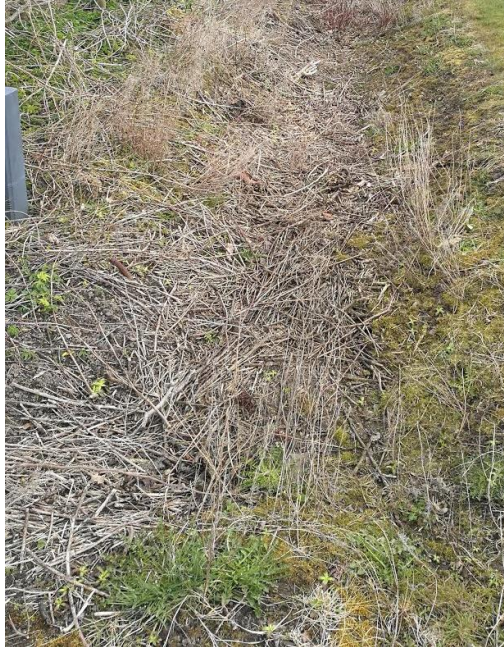
Grøfternes tværsnit ændrer sig markant i området. Til venstre ses en grøft med en meget flad profil, det kan her være svært at se grøftens profil. Til højre ses en grøft med et meget smalt profil, grøften er næsten groet helt efter i mos og græs.

Figur 7. Grøft, med et meget smalt tværsnit.

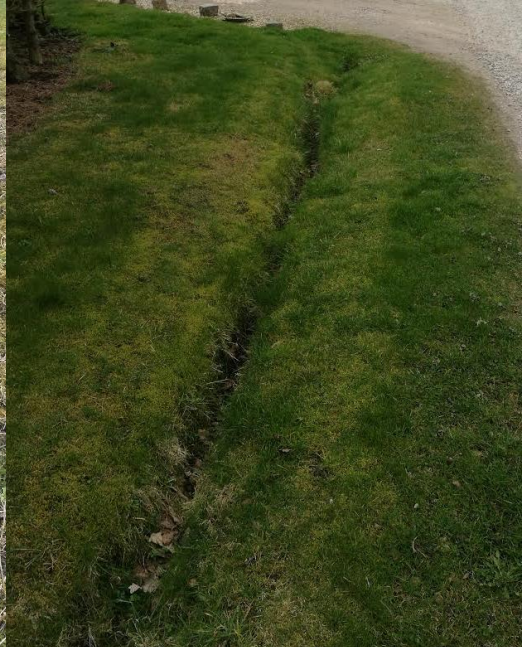
Figur 6. Grøft med et meget bredt tværsnit.
